## RELATÓRIO DE NÃO CONFORMIDADES

**ICC INDUSTRIAL COMÉRCIO EXPORTAÇÃO E IMPORTAÇÃO SA (FILIAL JUNDIAÍ) C.N.P.J.: 68.102.011/0007-01**

Endereço: Avenida João Antônio Meccatti, 1221 - Prédio Área D1 – ICC, Bairro Jardim Planalto, Jundiaí/SP. CEP: 13.211-223.

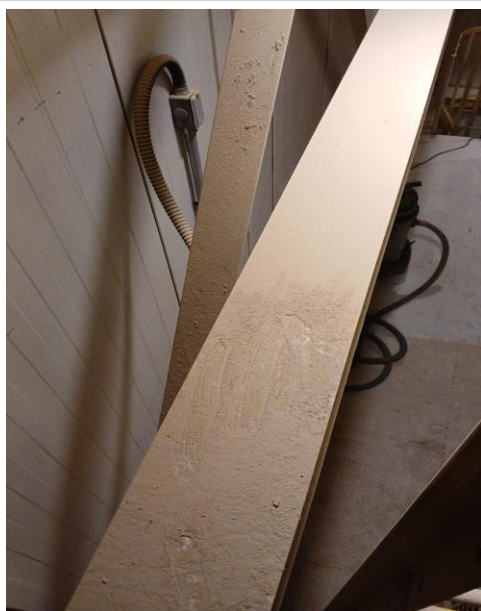
**LOCAL:** G1

**NÃO CONFORMIDADE:** Resíduos de produtos nas estruturas.

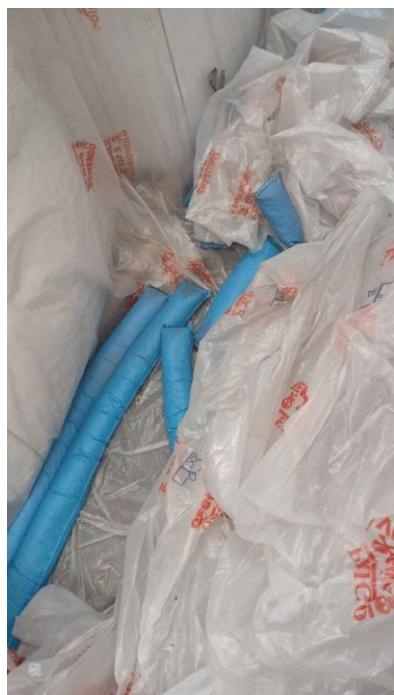
**LOCAL:** G1  
**DATA:** 08/11/2024  
**NÃO CONFORMIDADE:** Carga retirada sem autorização.

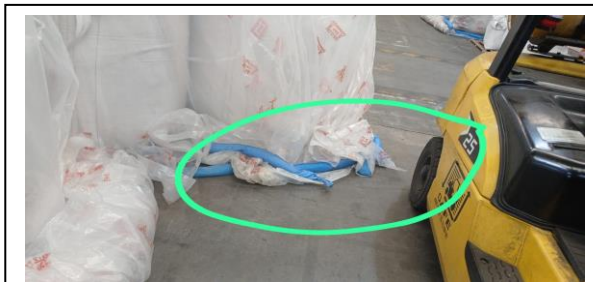
**LOCAL:** G2  
**DATA:** 08/11/2024  
**NÃO CONFORMIDADE:** Empilhadeira danificou a carga retirou as cobrinhas.

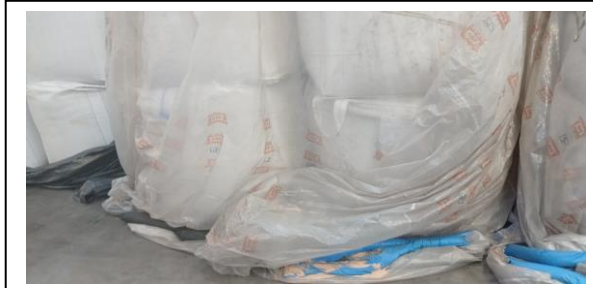
**LOCAL:** G2  
**DATA:** 08/11/2024  
**NÃO CONFORMIDADE:** Carga com vazamento de fosfina. Empilhadeira danificou as cobrinhas.

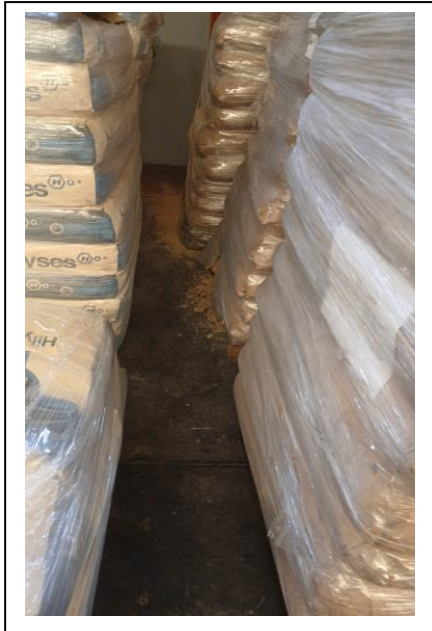
**LOCAL:** G7  
**DATA:** 09/11/2024  
**NÃO CONFORMIDADE:** Resíduos de levedura.

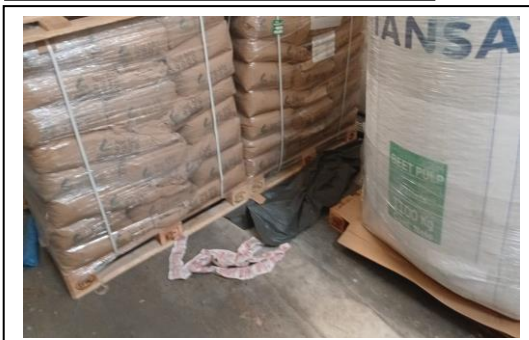
**LOCAL:** G7  
**DATA:** 09/11/2024  
**NÃO CONFORMIDADE:** Saches de fosfina retirado sem autorização.

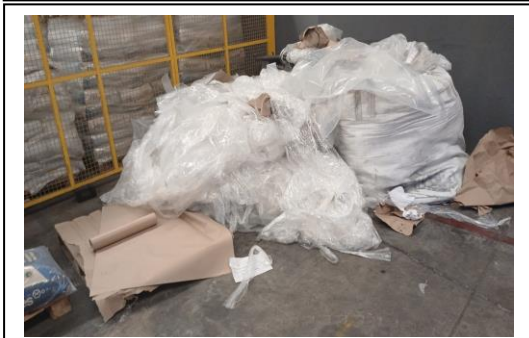
**LOCAL:** G7  
**DATA:** 09/11/2024  
**NÃO CONFORMIDADE:** Materiais mal acondicionados.

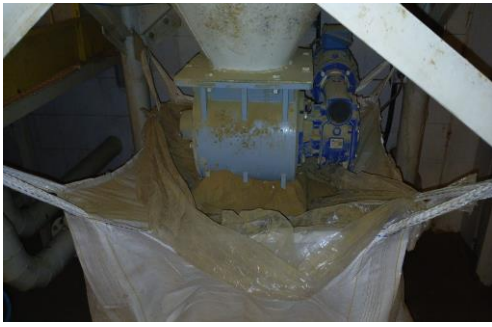
**LOCAL:** Fábrica  
**DATA:** 09/11/2024  
**NÃO CONFORMIDADE:** Resíduos de levedura no equipamento.

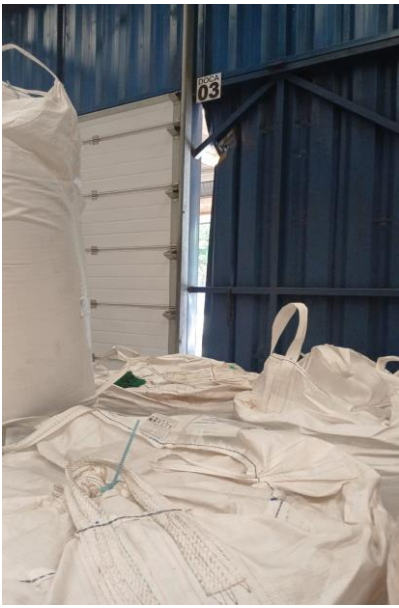
**LOCAL:** Doca  
**DATA:** 09/11/2024  
**NÃO CONFORMIDADE:** Porta danificada.

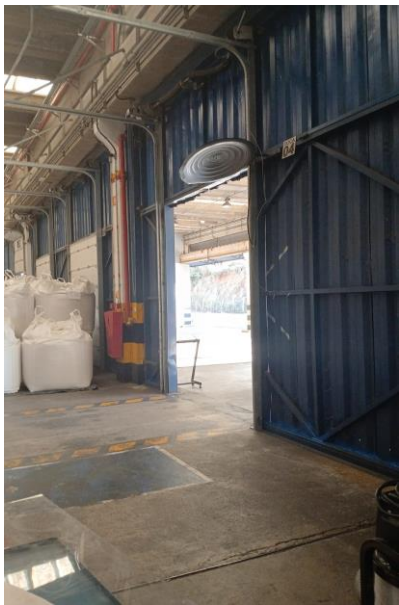
**LOCAL:** Doca 4  
**DATA:** 09/11/2024  
**NÃO CONFORMIDADE:** Sem porta.

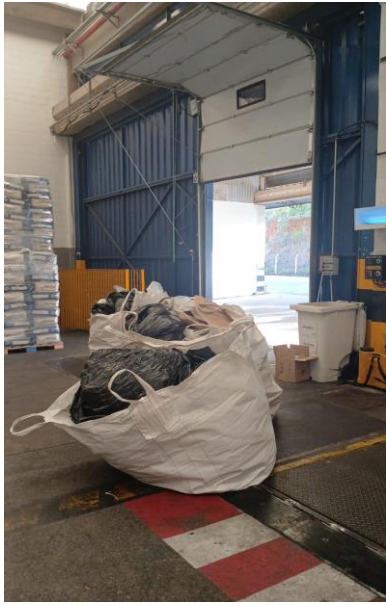
**LOCAL:** Doca 7  
**DATA:** 09/11/2024  
**NÃO CONFORMIDADE:** Porta danificada.

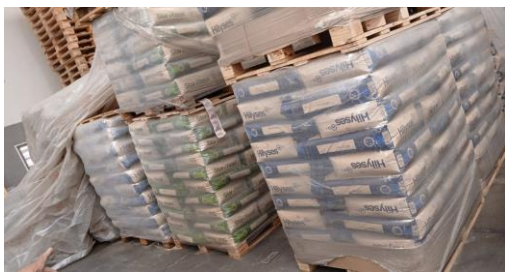
**LOCAL:** G1  
**DATA:** 11/11/2024  
**NÃO CONFORMIDADE:** Carga retirada sem autorização.

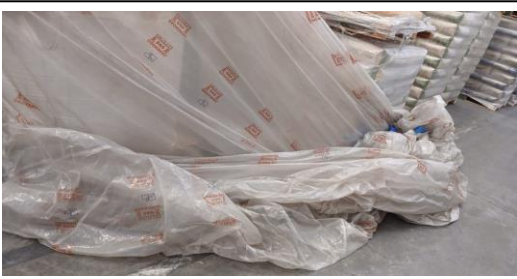
**LOCAL:** G1  
**DATA:** 14/11/2024  
**NÃO CONFORMIDADE:** Carga afastada por empilhadeira.

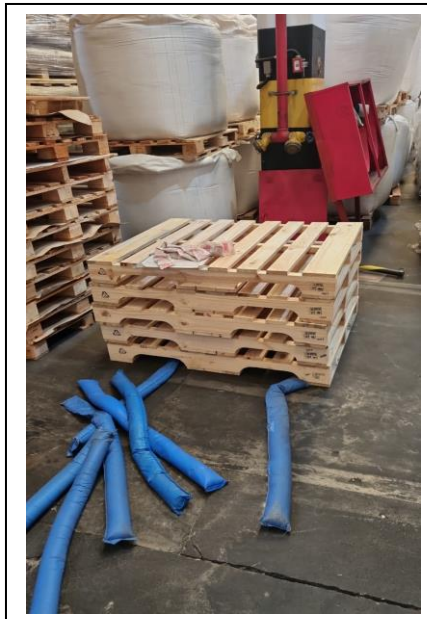
**LOCAL:** G4

**NÃO CONFORMIDADE:** Carga retirada sem autorização.
