## RELATÓRIO DE NÃO CONFORMIDADES

**ICC INDUSTRIAL COMÉRCIO EXPORTAÇÃO E IMPORTAÇÃO SA**  
(Filial Jundiaí).

**Endereço:** Avenida João Antônio Meccatti, 1221 – Galpão 3 e 4 - Prédio Área D1 – ICC

DATA: 02/08/2025

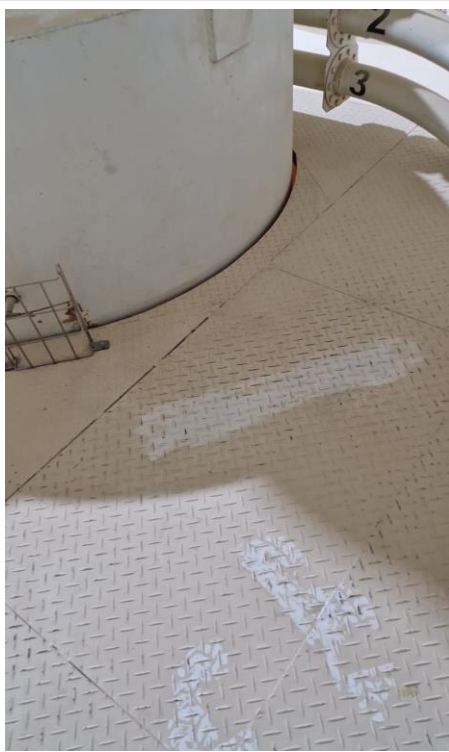
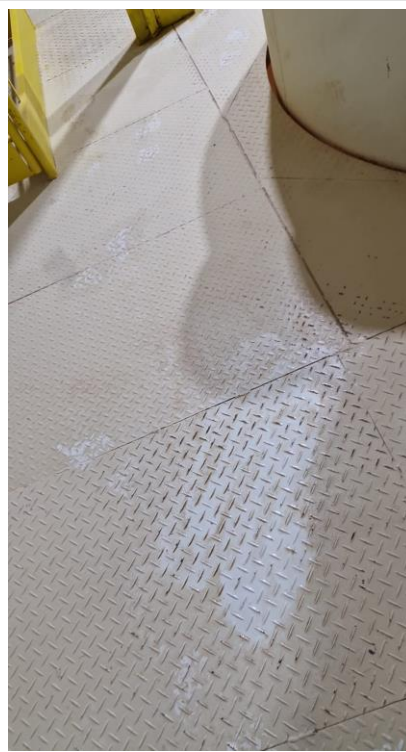
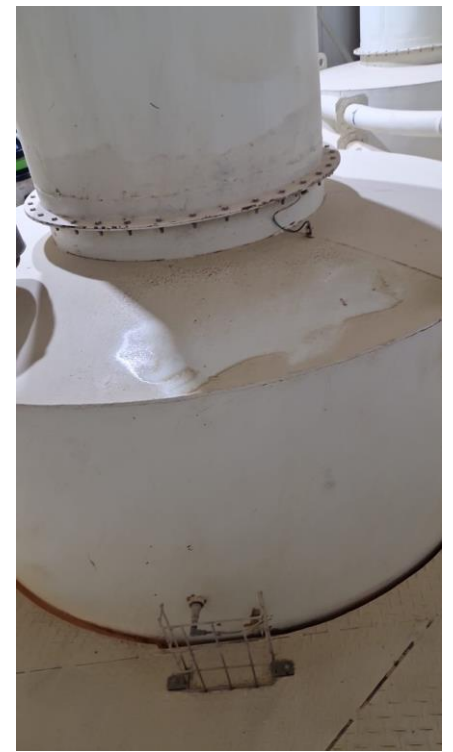
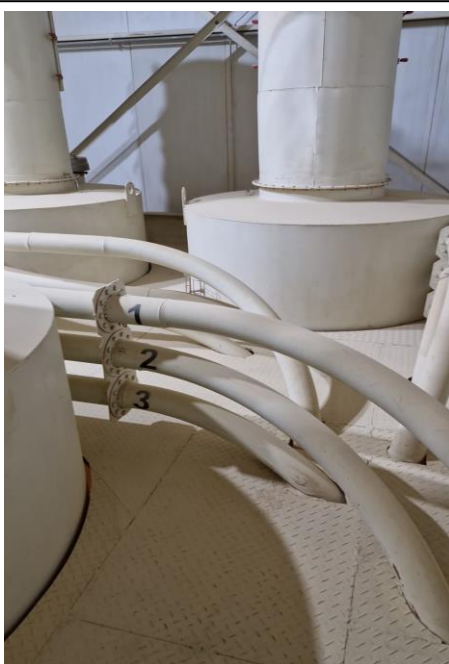
**LOCAL:** FÁBRICA – Ultimo piso.

**NÃO CONFORMIDADE:** Foi identificado acúmulo de resíduos de levedura **no silo da matéria prima**. A presença desses resíduos indica falhas nos procedimentos de higienização e pode representar risco de contaminação cruzada, além de não estar em conformidade com os requisitos de boas práticas de fabricação (BPF) e padrões de limpeza estabelecidos.

**RECOMENDAÇÃO/AÇÃO CORRETIVA:** Realizar limpeza profunda nos forros, vigas e demais estruturas afetadas, utilizando produtos sanitizantes adequados para remoção.

Garantir que a limpeza seja conduzida por equipe treinada, com uso de Equipamentos de Proteção Individual (EPIs).

Estabelecer uma rotina de inspeção visual periódica para verificar a limpeza do forro e das estruturas (ex: semanal ou quinzenal, conforme criticidade).

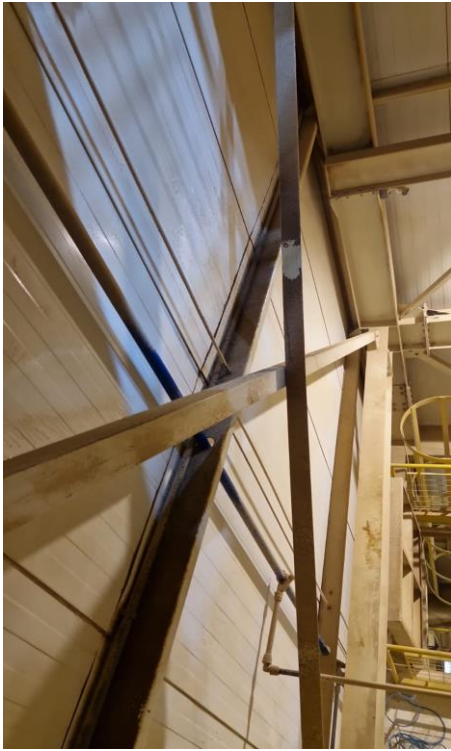
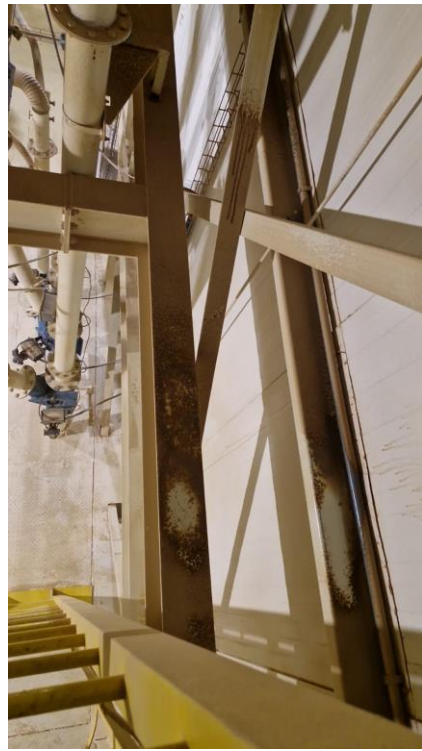
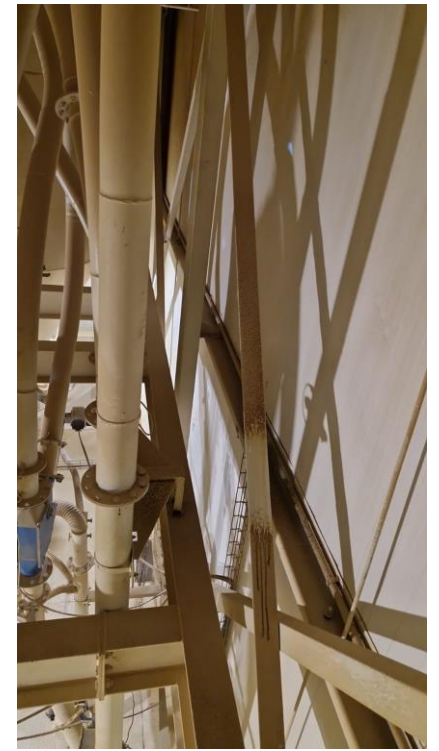
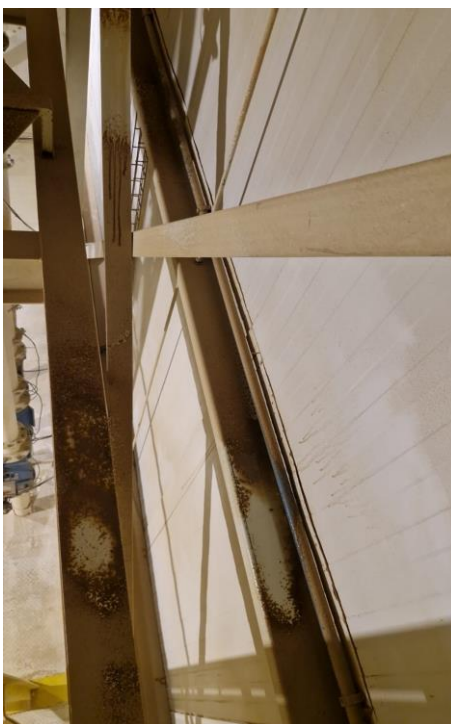
**LOCAL:** FÁBRICA – Terceiro piso.

**NÃO CONFORMIDADE:** Foi identificado acúmulo de resíduos de levedura **no forro e em estruturas internas**. A presença desses resíduos indica falhas nos procedimentos de higienização e pode representar risco de contaminação cruzada, além de não estar em conformidade com os requisitos de boas práticas de fabricação (BPF) e padrões de limpeza estabelecidos.

**RECOMENDAÇÃO/AÇÃO CORRETIVA:** Realizar limpeza profunda nos forros, vigas e demais estruturas afetadas, utilizando produtos sanitizantes adequados para remoção.

Garantir que a limpeza seja conduzida por equipe treinada, com uso de Equipamentos de Proteção Individual (EPIs).

Estabelecer uma rotina de inspeção visual periódica para verificar a limpeza do forro e das estruturas (ex: semanal ou quinzenal, conforme criticidade).

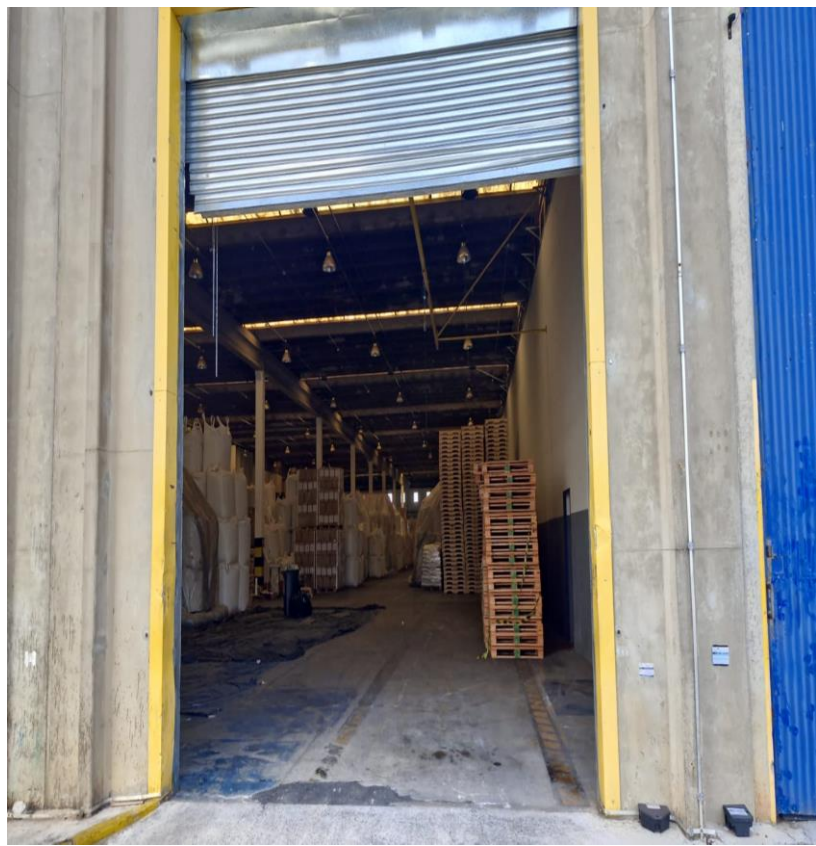
**LOCAL:** G7 – Porta danificada.

**NÃO CONFORMIDADE:** Foi verificado que a porta de acesso ao G7 encontra-se danificada, com frestas visíveis e vedação comprometida. Essa condição favorece a entrada de pragas, comprometendo a barreira física essencial no controle integrado de pragas.

**RECOMENDAÇÃO/AÇÃO**

**CORRETIVA:** Substituição ou conserto imediato da doca, garantindo perfeita vedação.

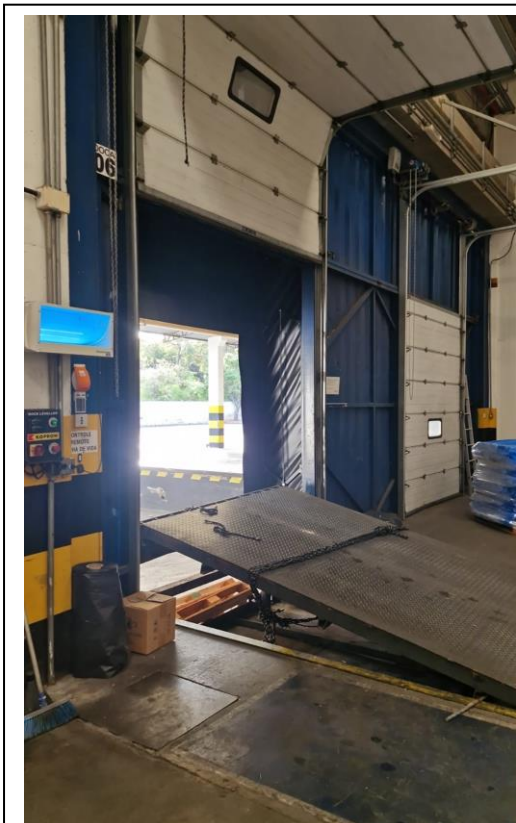
**LOCAL:** G1 – Doca.

**NÃO CONFORMIDADE:** Foi verificado que a doca do G1 encontra-se danificada. Essa condição favorece a entrada de pragas, comprometendo a barreira física essencial no controle integrado de pragas.

**RECOMENDAÇÃO/AÇÃO**

**CORRETIVA:** Substituição ou conserto imediato da doca danificada, garantindo perfeita vedação.
