## RELATÓRIO DE NÃO CONFORMIDADES

**ICC INDUSTRIAL COMÉRCIO EXPORTAÇÃO E IMPORTAÇÃO S.A.**  
**Endereço: ICC – G2**

DATA: 17/01/2026

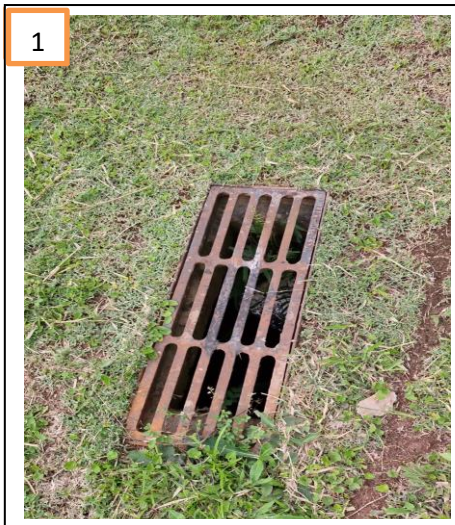
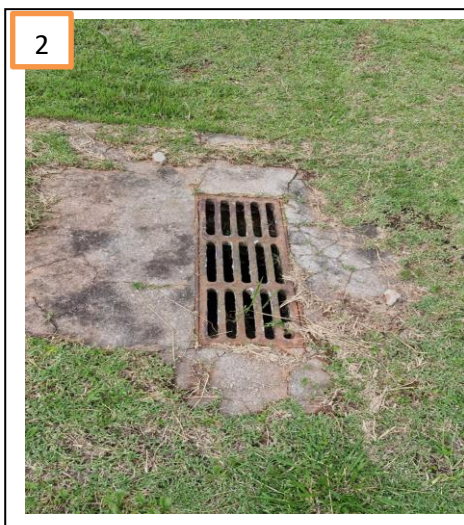
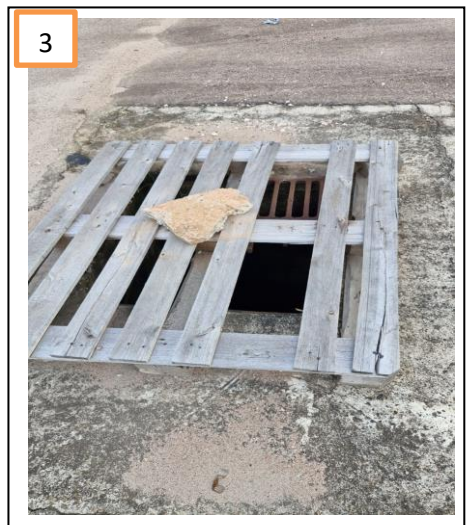
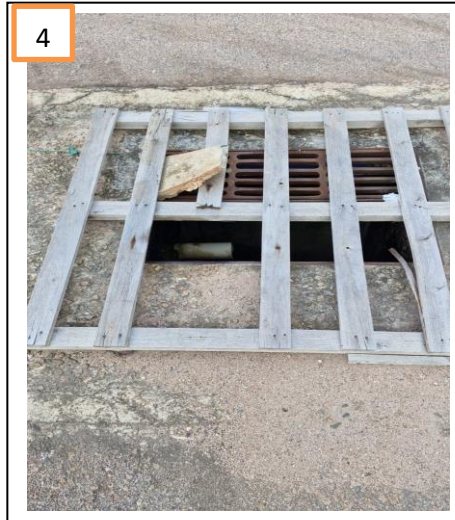
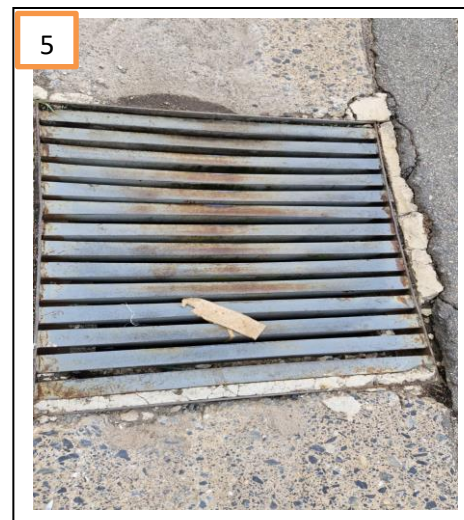
- **Imagem 1,2,3,4 e 5**
- **LOCAL:** Bueiros
- **NÃO CONFORMIDADE:** Falta de telas

- **RECOMENDAÇÃO/AÇÃO CORRETIVA:** É necessário realizar a instalação de telas de proteção nos bueiros para evitar o acesso de pragas ao local.

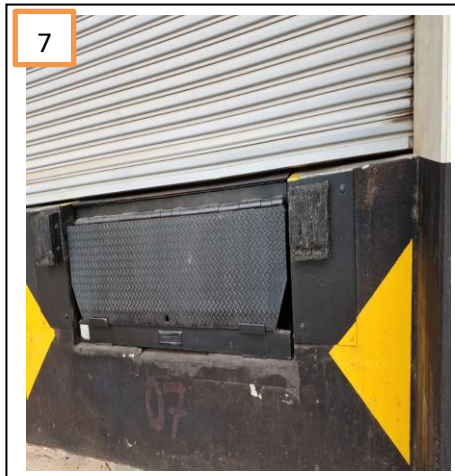
- **Imagem 7**
- **LOCAL:** Porta das docas

- **NÃO CONFORMIDADE:** Frestas nas bases
- **RECOMENDAÇÃO/AÇÃO CORRETIVA:** Executar vedação das bases das portas das docas para evitar acesso de pragas no local.

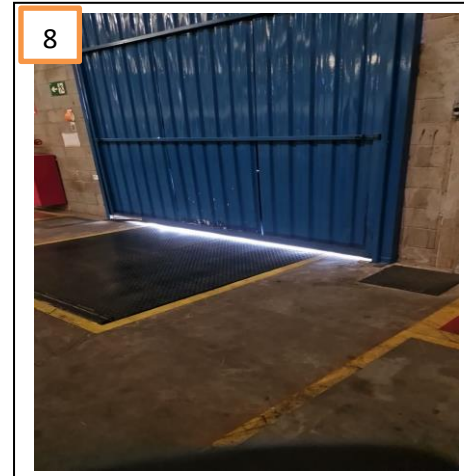
- **Imagem 8**
- **LOCAL:** Docas

- **NÃO CONFORMIDADE:** Frestas na base
- **RECOMENDAÇÃO/AÇÃO CORRETIVA:** Executar vedação das bases das portas das docas para evitar acesso de pragas no local.
