RELATÓRIO DE NÃO CONFORMIDADES

ICC INDUSTRIAL COMÉRCIO EXPORTAÇÃO E IMPORTAÇÃO SA
(Filial Jundiaí).

DATA: 22/11/2025

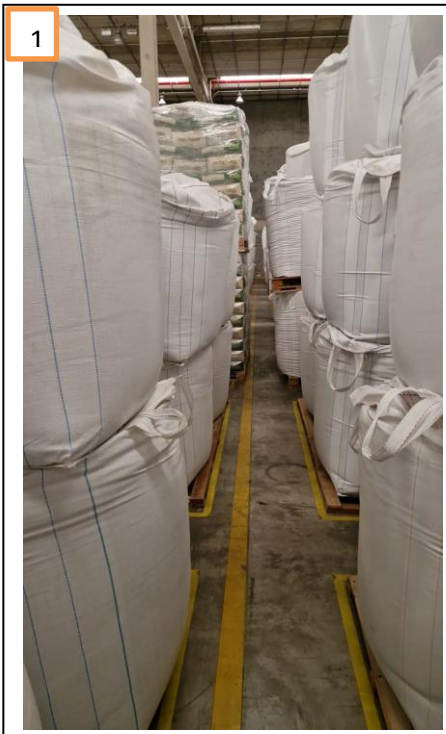
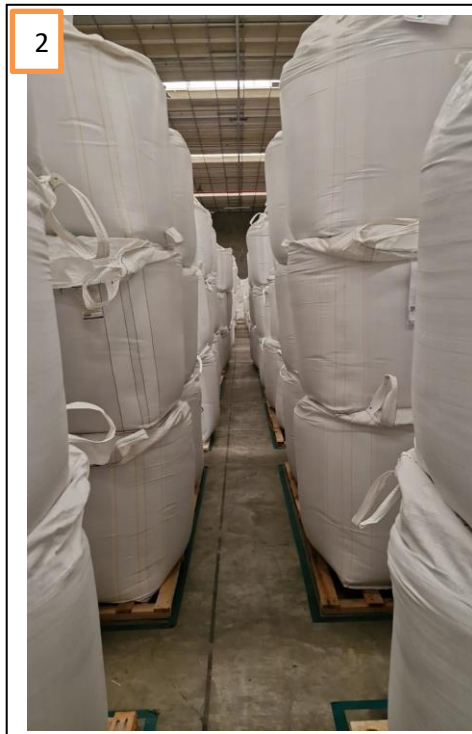
- **Imagem 1 e 2**

LOCAL: G2

NÃO CONFORMIDADE: Falta de espaço nos fundos das baias.

Organizar o local para liberar espaço nos fundos das baias, realocando materiais quando necessário e garantindo que a área fique acessível e desobstruída.

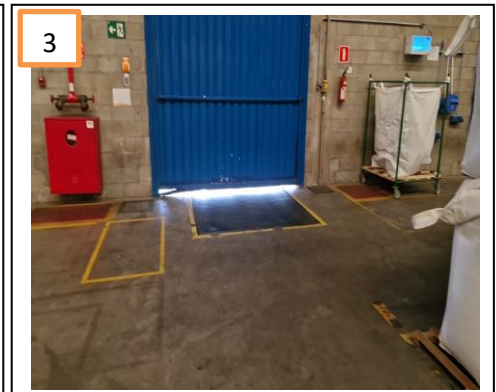
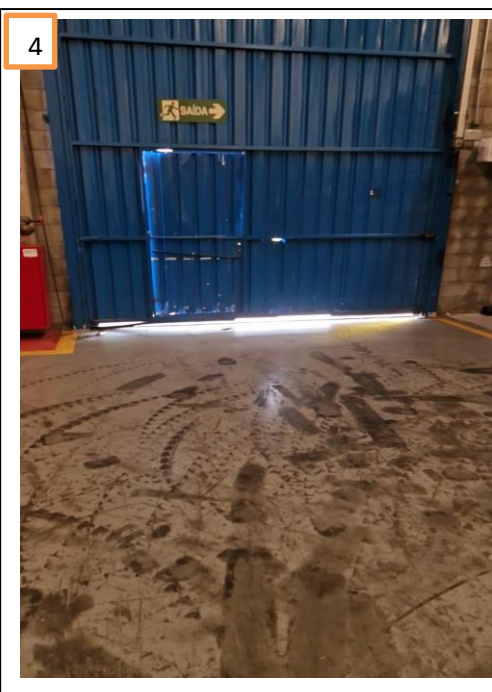
- **Imagem 3 e 4**

LOCAL: G2

NÃO CONFORMIDADE: Frestas nas bases das portas das docas.

Realizar a vedação das bases das portas das docas para eliminar as frestas, garantindo fechamento adequado e evitando entrada de poeira e acesso de pragas.

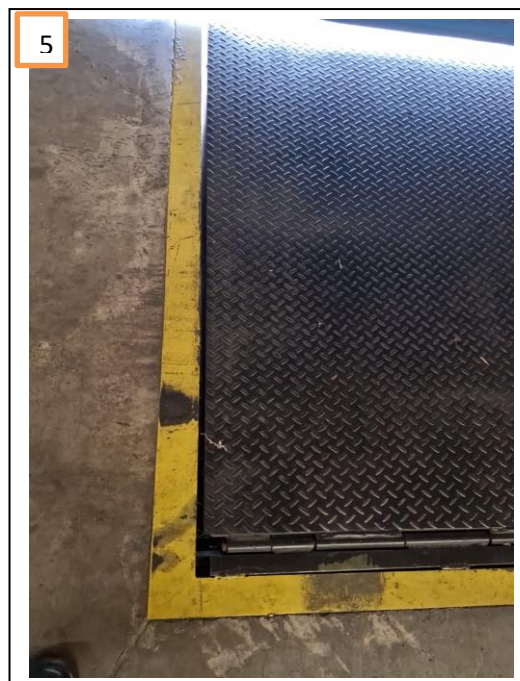
- **Imagem 5**

LOCAL: G2

NÃO CONFORMIDADE: Falta de vedação plataforma das docas.

Realizar a vedação adequada da plataforma das docas para eliminar aberturas, garantindo proteção contra entrada de sujeira e acesso de pragas.
