RELATÓRIO DE NÃO CONFORMIDADES

ICC INDUSTRIAL COMÉRCIO EXPORTAÇÃO E IMPORTAÇÃO S.A.
Endereço: Avenida João Antônio Meccatti, 1221 – Galpão 3 e 4 - Prédio Área
D1 – **ICC G7**

DATA: 26/01/2026

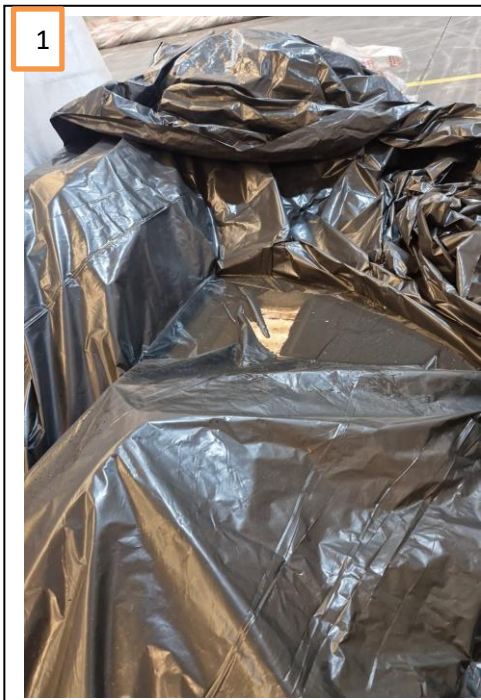
• **Imagem 1**

LOCAL: 7D23

- **NÃO CONFORMIDADE:** Água empoeçada
- **RECOMENDAÇÃO/AÇÃO CORRETIVA:** Realizar a eliminação imediata da água empoeçada, identificando e corrigindo a causa raiz (desnível do piso, drenagem insuficiente ou obstruída). Ajustar o nivelamento da superfície e/ou melhorar o sistema de escoamento para evitar o acúmulo de água. Manter inspeções periódicas para garantir a eficácia da correção e prevenir reincidências.

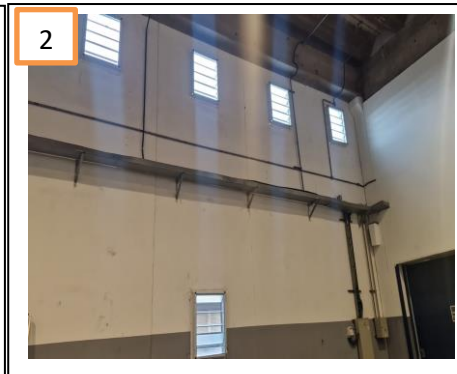
• **Imagem 2**

- **LOCAL:** Calhas

- **NÃO CONFORMIDADE:** Acúmulo de sujeira / Falta de limpeza
- **RECOMENDAÇÃO/AÇÃO CORRETIVA:** Realizar a limpeza imediata das calhas, removendo resíduos acumulados que possam comprometer o escoamento da água. Estabelecer rotina de inspeção e limpeza periódica, garantindo o correto funcionamento e prevenindo entupimentos e acúmulo de água.

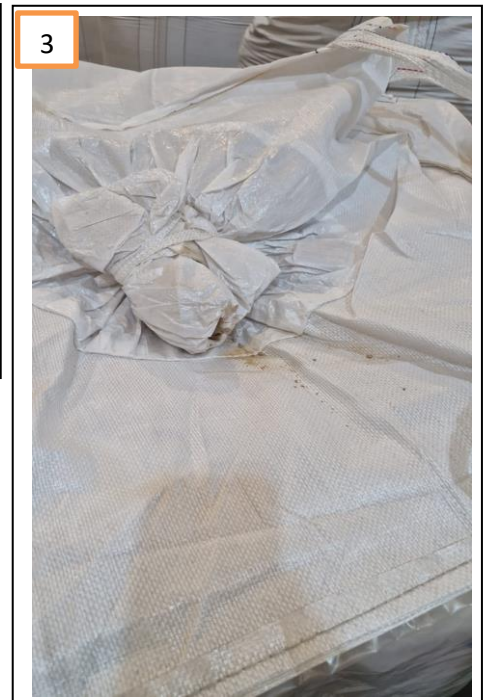
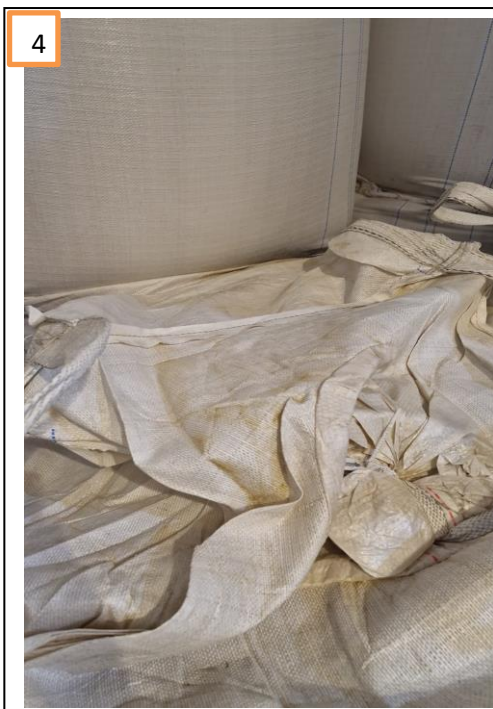
• **Imagem 3 E 4**

LOCAL: 07b02 / 07b12

- **NÃO CONFORMIDADE:** Beg com levedura exposta

- **RECOMENDAÇÃO/AÇÃO CORRETIVA:** Realizar a proteção imediata do bag contendo levedura, utilizando embalagem ou cobertura adequada para evitar contaminação. Avaliar as condições de armazenamento, garantindo que o material permaneça devidamente fechado, identificado e protegido. Reforçar a orientação aos colaboradores quanto às boas práticas de armazenamento e manuseio, prevenindo recorrências.
- **Imagem 5,6,7 E 8**
LOCAL: G7
- **NÃO CONFORMIDADE:** Trincas na parede
- **RECOMENDAÇÃO/AÇÃO CORRETIVA:** Avaliar a extensão e a causa das trincas na parede. Realizar o reparo adequado, com tratamento das fissuras, aplicação de massa apropriada e posterior acabamento (selagem e pintura), garantindo superfície íntegra, lisa e de fácil higienização.
