RELATÓRIO DE NÃO CONFORMIDADES

ICC INDUSTRIAL COMÉRCIO EXPORTAÇÃO E IMPORTAÇÃO SA
(Filial Jundiaí).

Endereço: Avenida João Antônio Meccatti, 1221 – Galpão 3 e 4 - Prédio Área D1 – ICC

DATA: 27/10/2025

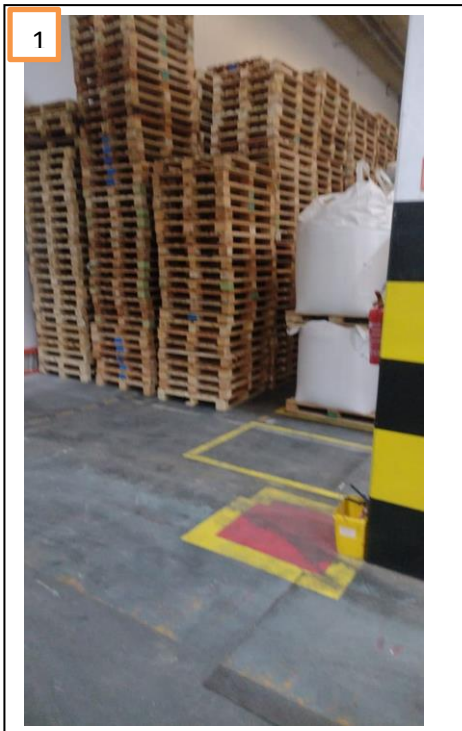
- **Imagem1**
LOCAL: G4
NÃO CONFORMIDADE: Paletes rente às paredes.
RECOMENDAÇÃO/AÇÃO CORRETIVA: Reposicionar todos os paletes, garantindo distância mínima de 30 cm das paredes.
Realizar limpeza e inspeção da área antes de reposicionar os paletes, para evitar a presença de pragas no local.

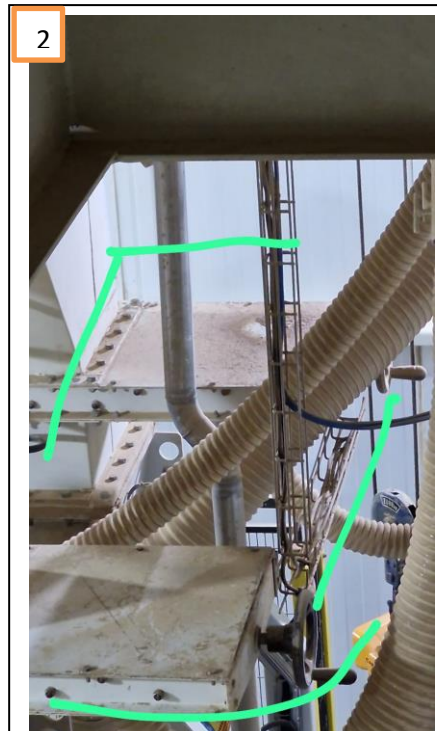
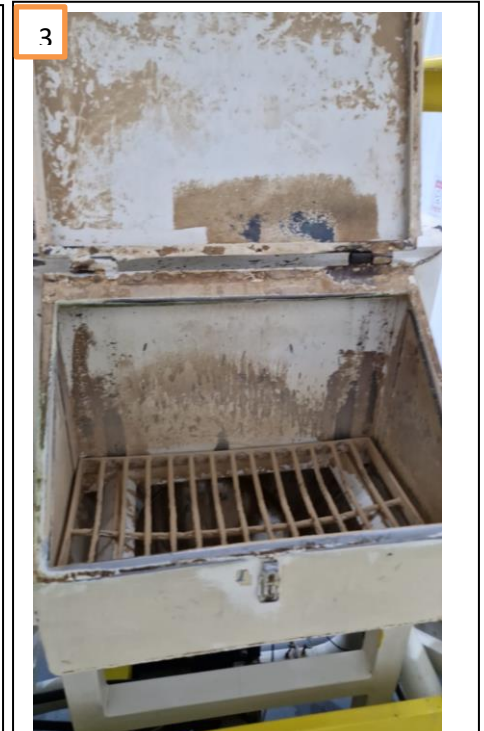
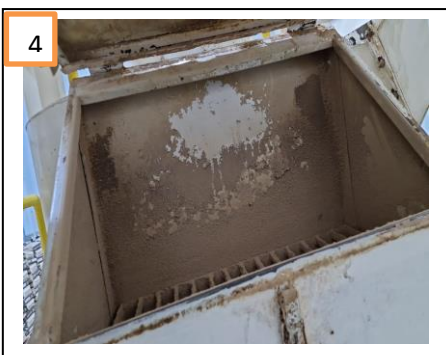
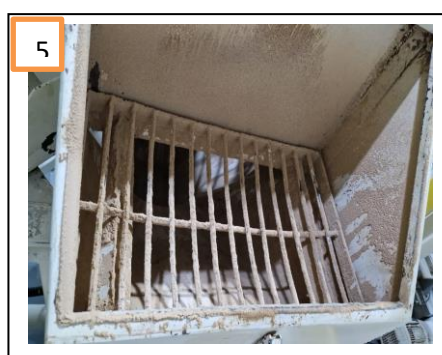
- **Imagem 2,3,4 e 5**
LOCAL: Fábrica
NÃO CONFORMIDADE: Falta de higienização.
RECOMENDAÇÃO/AÇÃO CORRETIVA: É necessário providenciar a limpeza para evitar a presença de pragas no local.

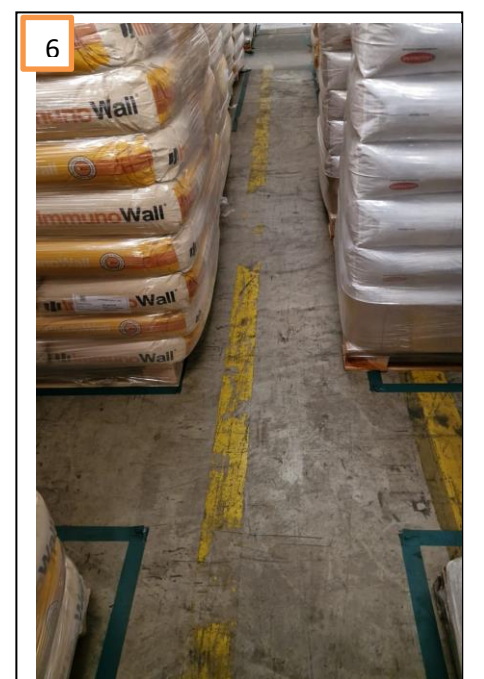
- **Imagem 6**
LOCAL: G2
NÃO CONFORMIDADE: Material fora da baia impedindo a passagem para realizar a aplicação.
RECOMENDAÇÃO/AÇÃO CORRETIVA: Organizar e realocar o material para dentro da baia adequada, garantindo que o corredor de acesso permaneça livre e desobstruído. Implantar rotina de verificação diária do local para assegurar que a área esteja sempre liberada para a execução das aplicações e demais atividades operacionais.
