26/04/2025

Endereço: Avenida João Antônio Meccatti, 1221 – Galpão 3 e 4 - Prédio Área D1 – ICC,
Bairro Jardim Planalto, Jundiaí/SP. CEP: 13.211-223.

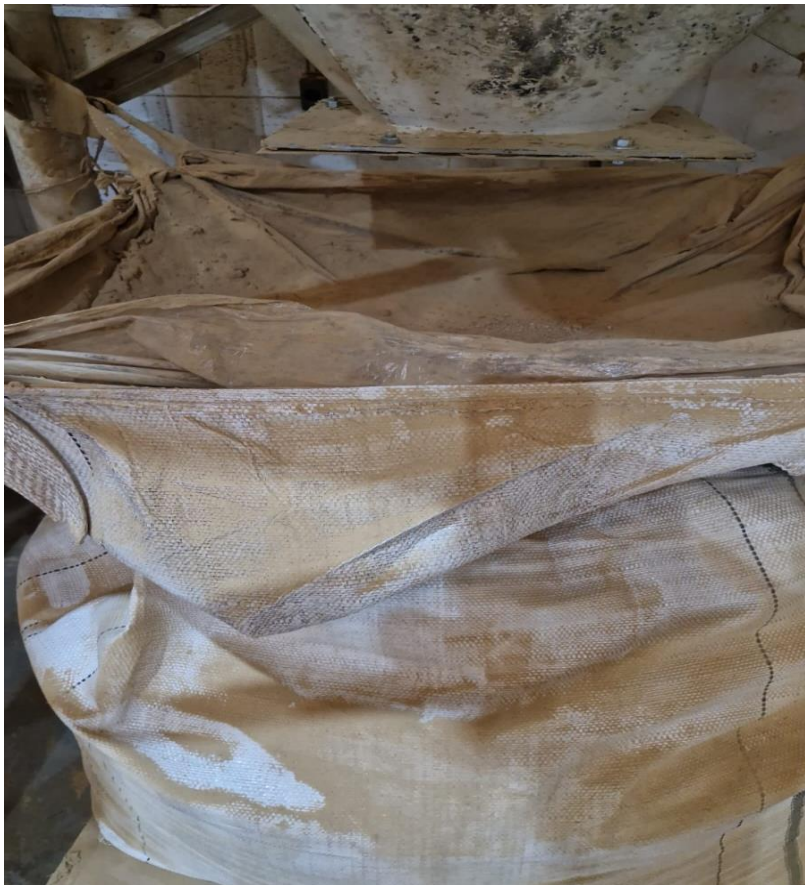
Local	FÁBRICA
Não Conformidade	BAG COM RESÍDUOS DE LEVEDURA NO CHAO DA FABRICA.
Ação Corretiva	É necessário manter o local limpo para que não ocorra a presença de pragas atraídas pelos resíduos.

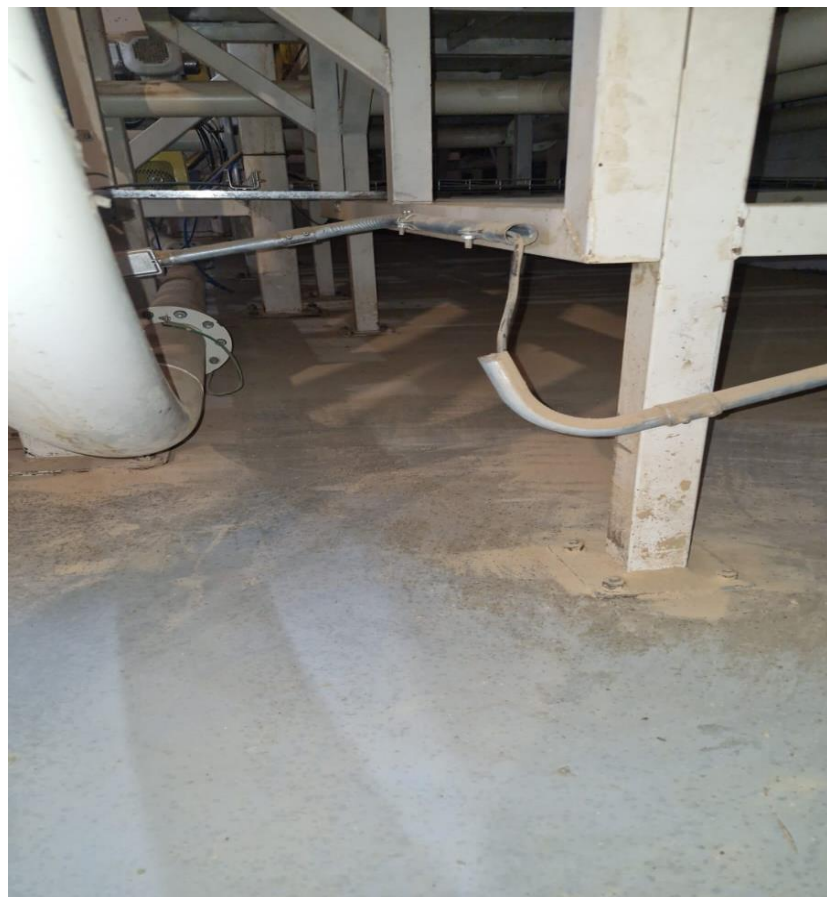
Local	PISO DA PRODUÇÃO.	
Não Conformidade	RESÍDUOS DE LEVEDURA.	
Ação Corretiva	É necessário manter o local limpo para evitar a presença de pragas no local.

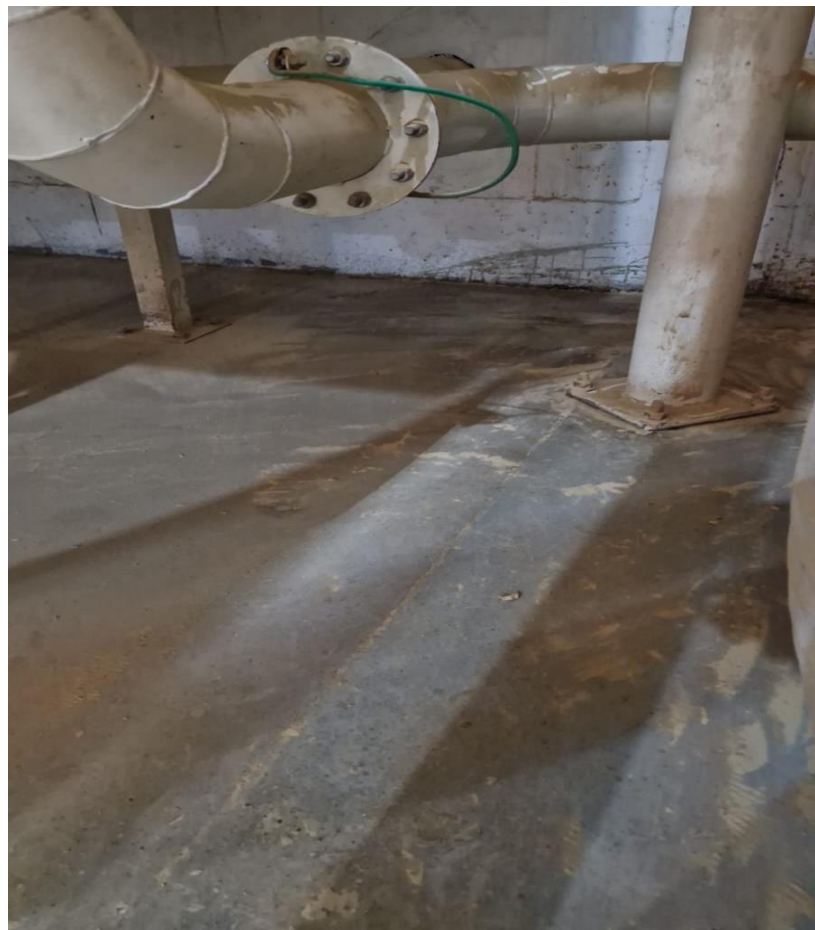
Local	PISO DA PRODUÇÃO.	
Não Conformidade	RESÍDUOS DE LEVEDURA.	
Ação Corretiva	É necessário manter o local limpo para evitar a presença de pragas no local.

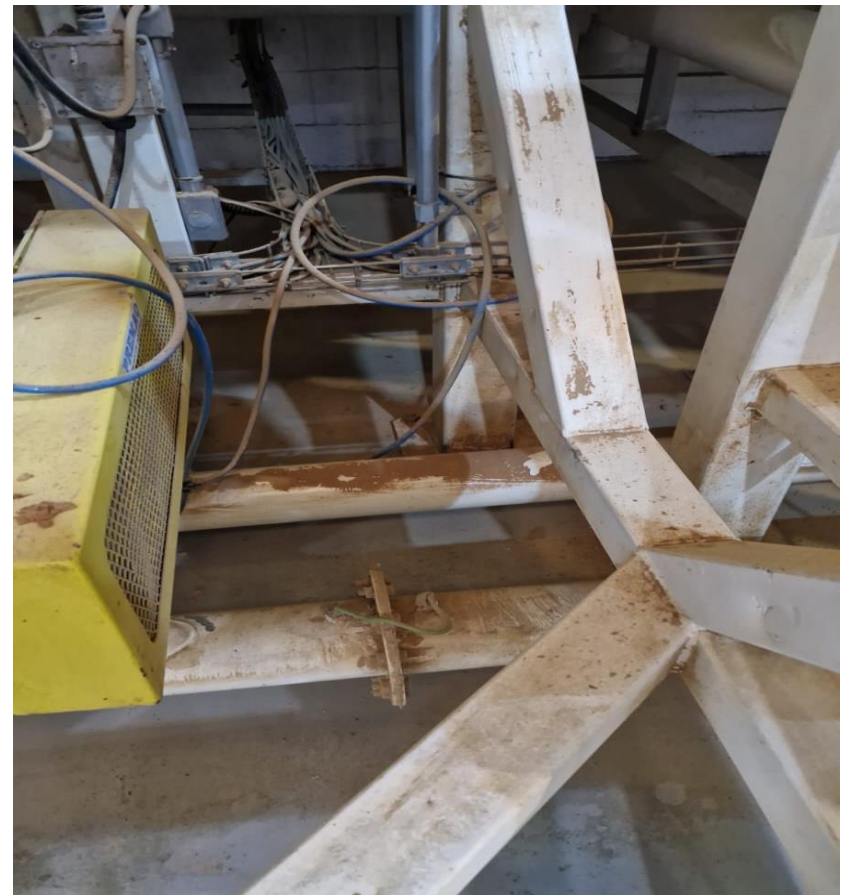
Local	FÁBRICA	
Não Conformidade	RESÍDUOS DE LEVEDURA NO CHÃO E NAS ESTRUTURAS.	
Ação Corretiva	É necessário manter o local limpo para evitar a presença de pragas no local.

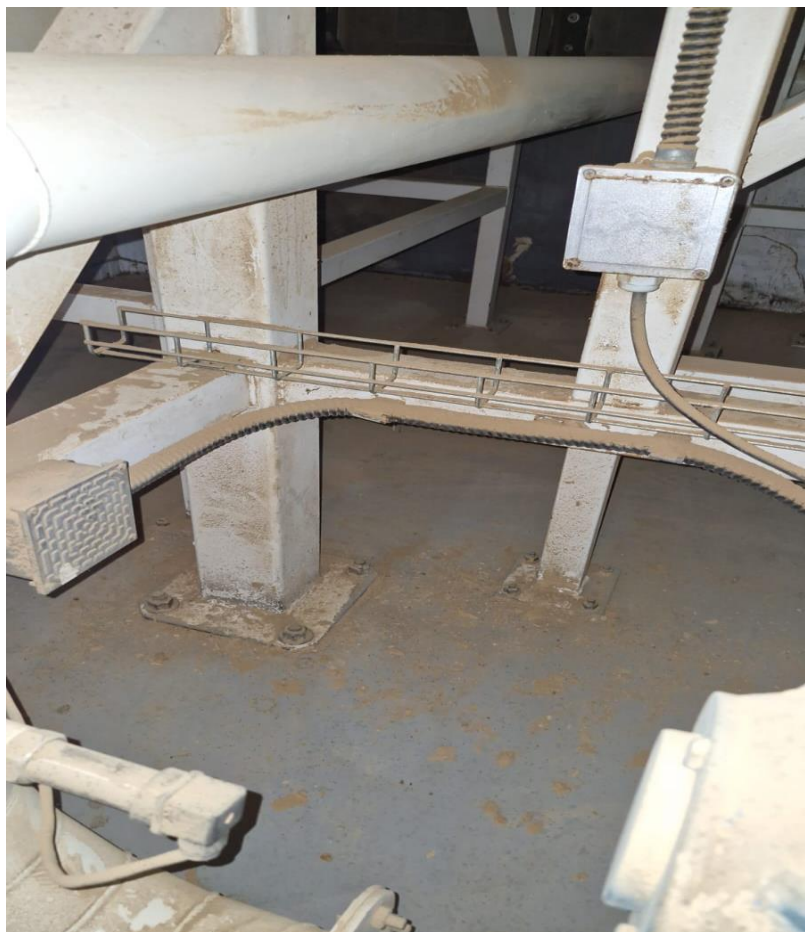
Local	FÁBRICA
Não Conformidade	RESÍDUOS DE LEVEDURA NO CHÃO E NAS ESTRUTURAS.
Ação Corretiva	É necessário manter o local limpo para evitar a presença de pragas no local.

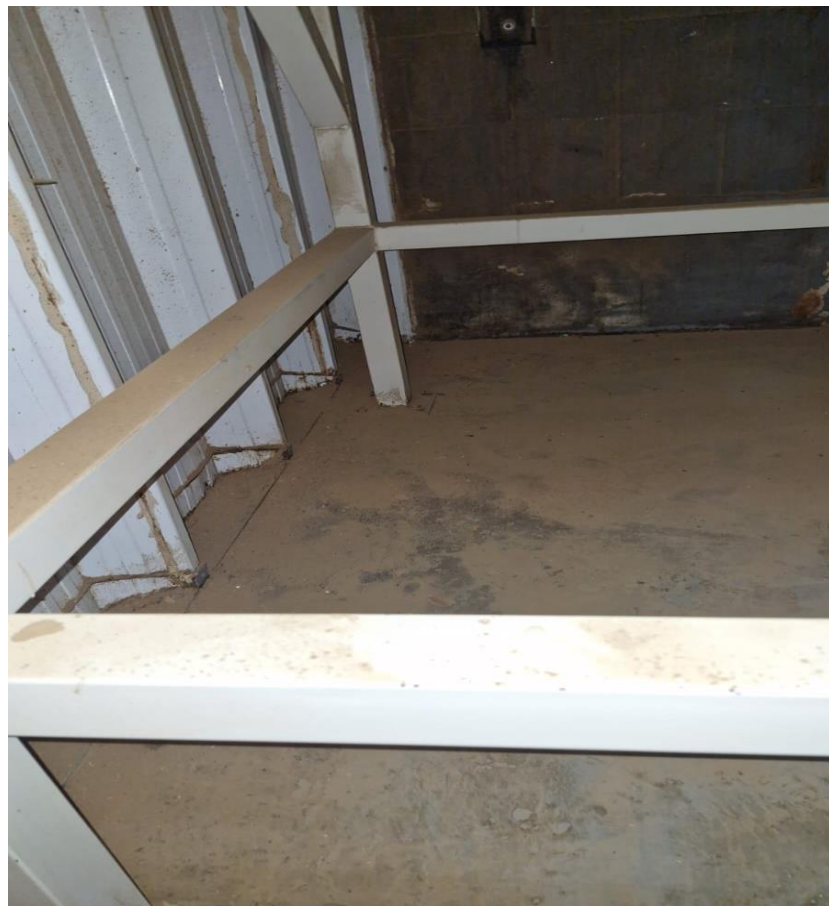
Local	FÁBRICA	
Não Conformidade	RESÍDUOS DE LEVEDURA NO CHÃO E NAS ESTRUTURAS.	
Ação Corretiva	É necessário manter o local limpo para evitar a presença de pragas no local.

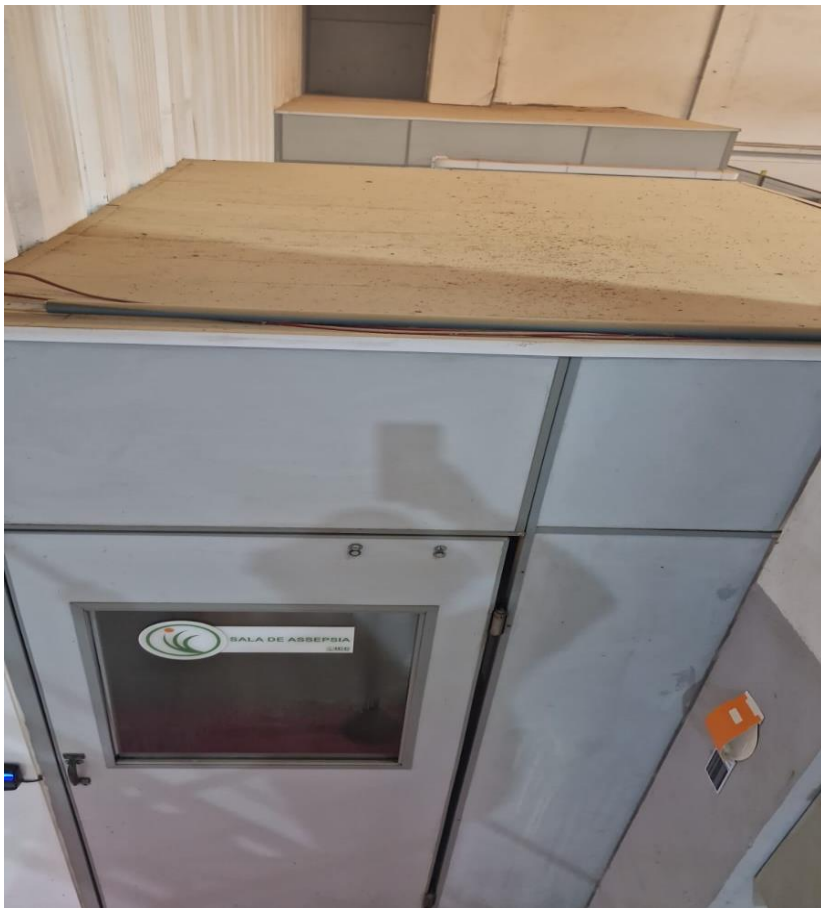
Local	SALA DE ASSEPSIA
Não Conformidade	RESÍDUOS DE LEVEDURA NA COBERTURA.
Ação Corretiva	É necessário realizar a limpeza do local para evitar a presença de pragas no local.

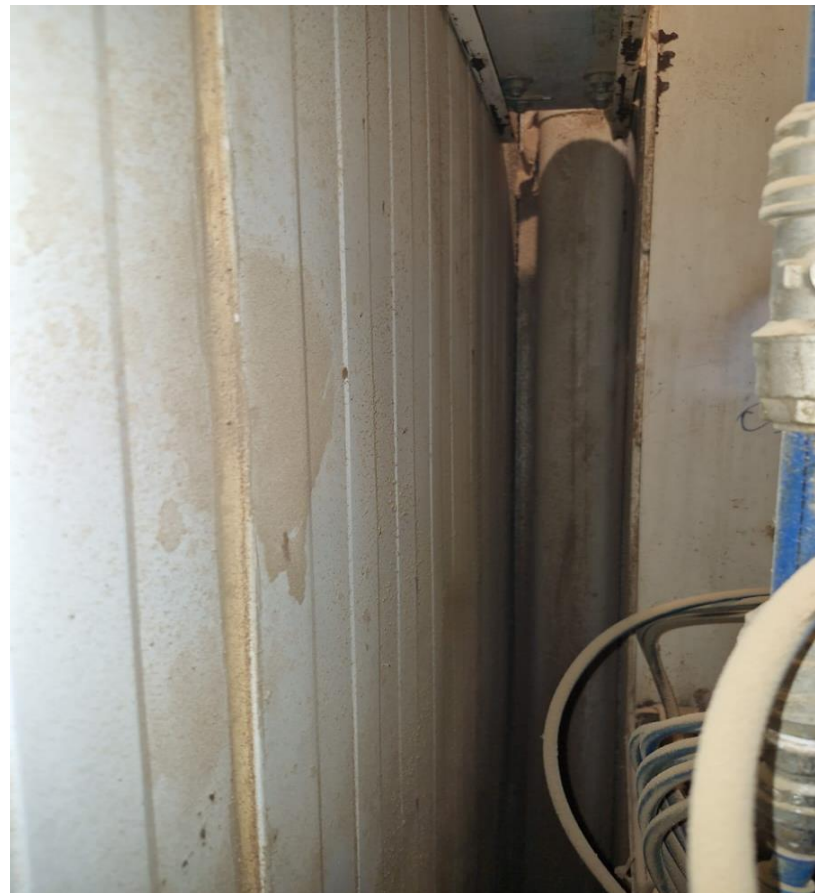
Local	PRODUÇÃO
Não Conformidade	FRESTA NA PAREDE DA PRODUÇÃO
Ação Corretiva	É necessário providenciar a vedação para evitar para evitar cair levedura no local.

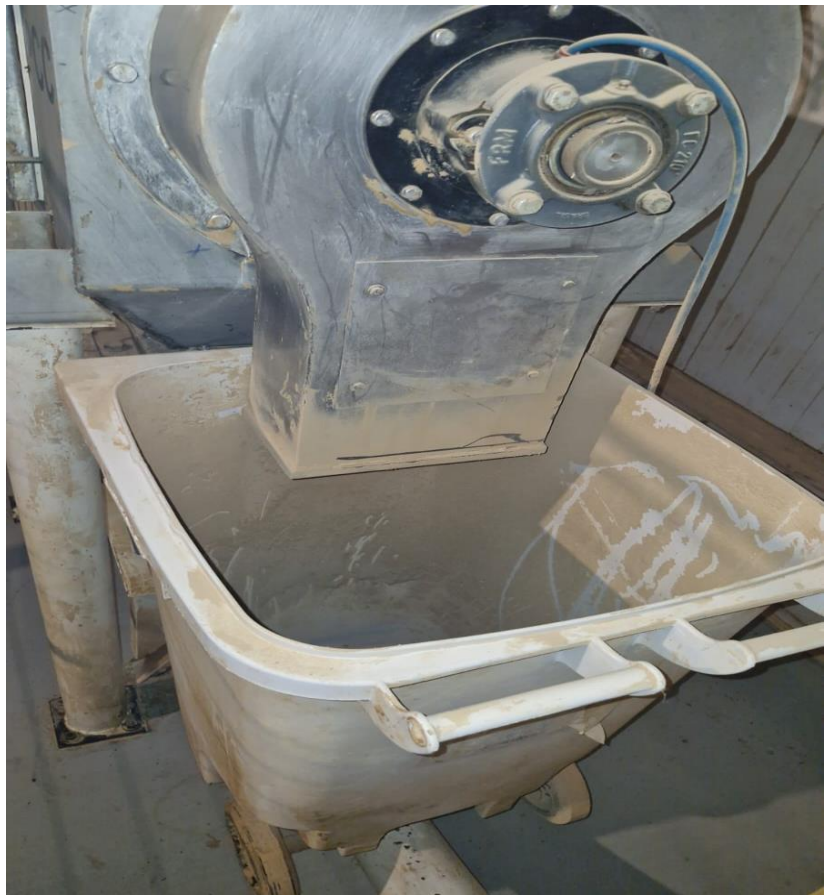
Local	FÁBRICA	
Não Conformidade	RESÍDUOS DE LEVEDURA NO BALDE E NA MÁQUINA.	
Ação Corretiva	É necessário realizar a limpeza do local para evitar a presença de pragas no local.

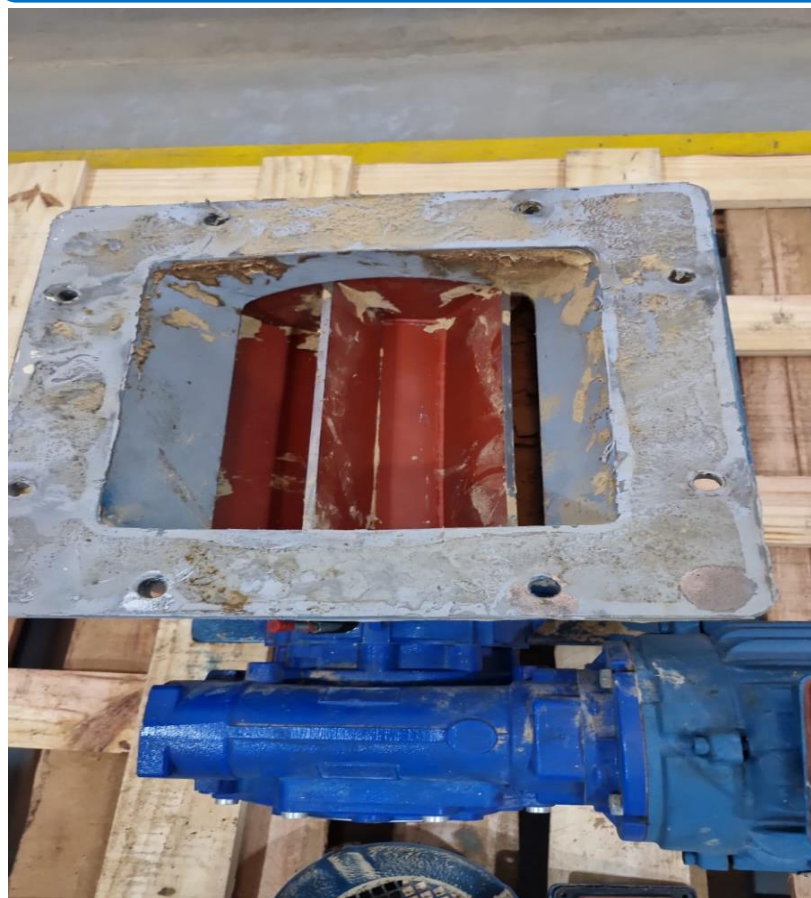
Local	FÁBRICA
Não Conformidade	EQUIPAMENTO COM RESÍDUOS DE LEVEDURA.
Ação Corretiva	É necessário realizar a limpeza do equipamento para evitar a presença de pragas no local.

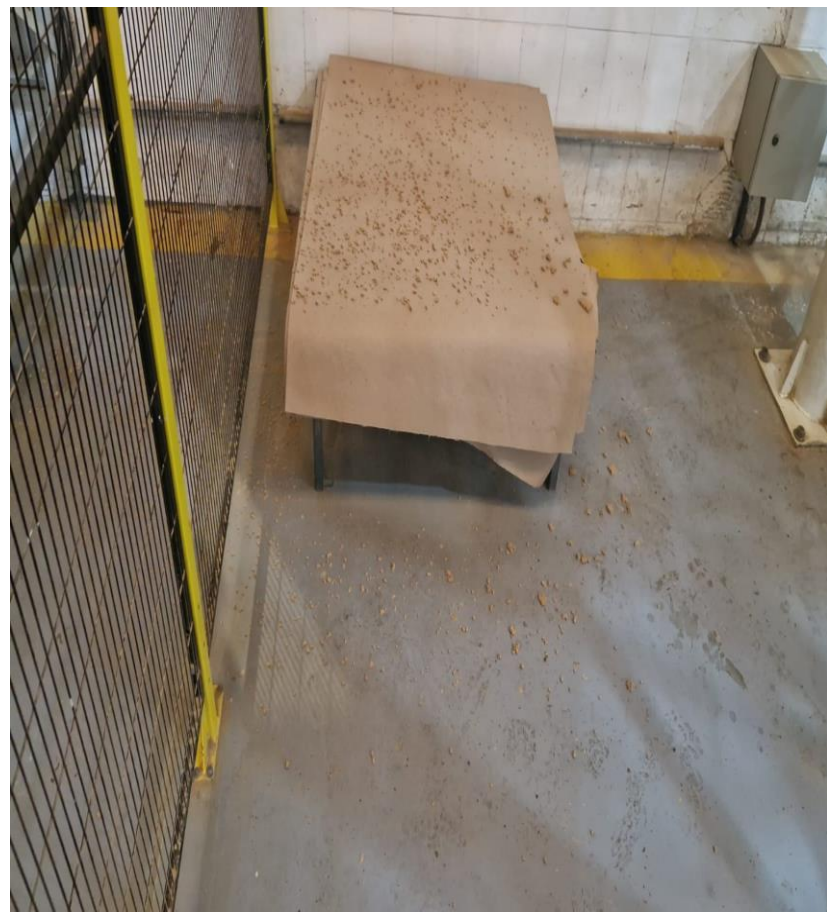
Local	ÁREA EXTERNA DA PRODUÇÃO	
Não Conformidade	RESÍDUOS DE LEVEDURA EXPOSTOS	
Ação Corretiva	É necessário realizar a limpeza do local para evitar a presença de pragas no local.
