RELATÓRIO DE NÃO CONFORMIDADES

ICC INDUSTRIAL COMÉRCIO EXPORTAÇÃO E IMPORTAÇÃO SA
(Filial Jundiaí).

Endereço: Avenida João Antônio Meccatti, 1221 – Galpão 3 e 4 - Prédio Área
D1 – ICC

DATA: 15/11/2025

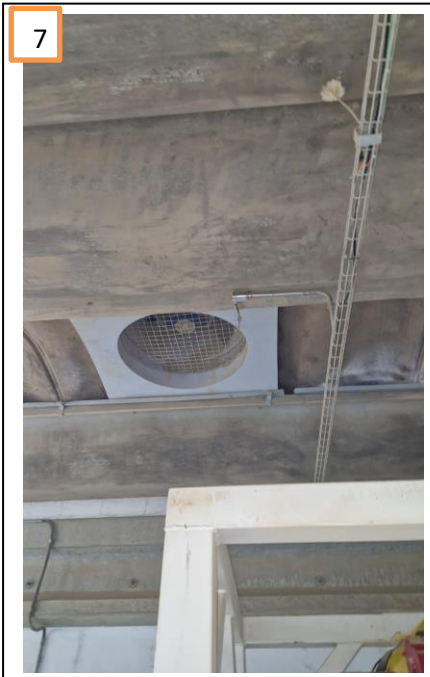
- **Imagem 1, 2, 3, 4, 5, 6, 7 e 8**

LOCAL: FÁBRICA

NÃO CONFORMIDADE: Acumulo de resíduos de levedura. A presença desses resíduos indica falhas nos procedimentos de higienização e pode representar risco de contaminação cruzada, além de não estar em conformidade com os requisitos de boas práticas de fabricação (BPF) e padrões de limpeza estabelecidos.

Realizar limpeza profunda nas áreas afetadas, utilizando produtos sanitizantes adequados para remoção.

Garantir que a limpeza seja conduzida por equipe treinada, com uso de Equipamentos de Proteção Individual (EPIs).

Estabelecer uma rotina de inspeção visual periódica para verificar a limpeza do forro e das estruturas (ex: semanal ou quinzenal, conforme criticidade).
