RELATÓRIO DE NÃO CONFORMIDADES

ICC INDUSTRIAL COMÉRCIO EXPORTAÇÃO E IMPORTAÇÃO SA
(Filial Jundiaí).

DATA: 18/06/2025

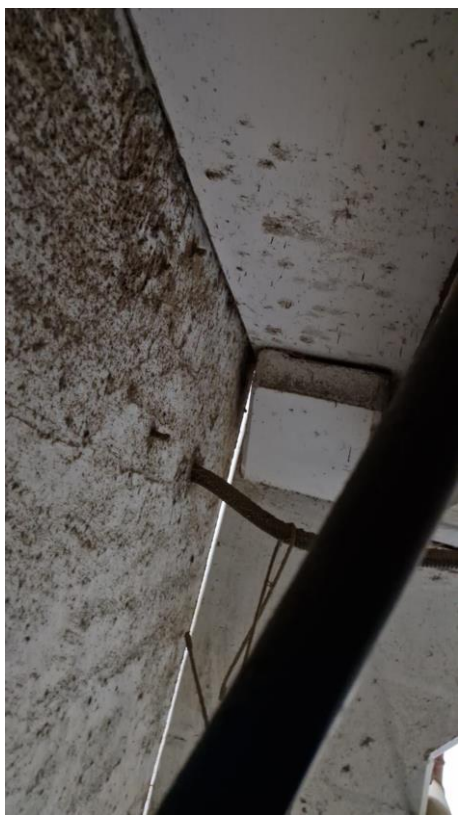
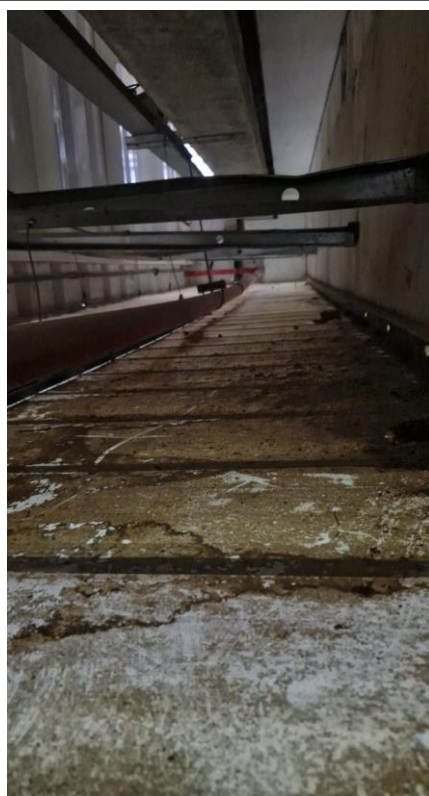
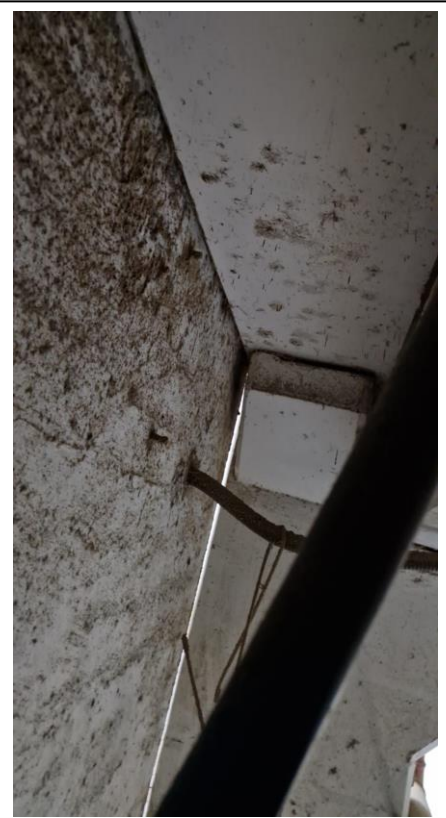
LOCAL: FÁBRICA – Forro da produção e estruturas.
NÃO CONFORMIDADE: Foi identificado acúmulo de resíduos de levedura no forro e em estruturas internas. A presença desses resíduos indica falhas nos procedimentos de higienização e pode representar risco de contaminação cruzada, além de não estar em conformidade com os requisitos de boas práticas de fabricação (BPF) e padrões de limpeza estabelecidos.
RECOMENDAÇÃO/AÇÃO CORRETIVA: Realizar limpeza profunda nos forros, vigas e demais estruturas afetadas, utilizando produtos sanitizantes adequados para remoção.
Garantir que a limpeza seja conduzida por equipe treinada, com uso de Equipamentos de Proteção Individual (EPIs).
Estabelecer uma rotina de inspeção visual periódica para verificar a limpeza do forro e das estruturas (ex: semanal ou quinzenal, conforme criticidade).
