## RELATÓRIO DE NÃO CONFORMIDADES

**ICC INDUSTRIAL COMÉRCIO EXPORTAÇÃO E IMPORTAÇÃO SA**  
(Filial Jundiaí).

**Endereço:** Avenida João Antônio Meccatti, 1221 – Galpão 3 e 4 - Prédio Área D1 – ICC

DATA: 29/11/2025

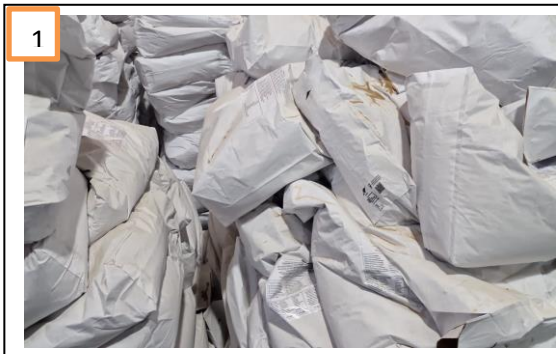
- **Imagem1**

**LOCAL:** FÁBRICA

**NÃO CONFORMIDADE:** Resíduos de levedura nos sacos.

A presença desses resíduos indica falhas nos procedimentos de higienização e pode representar risco de contaminação cruzada, além de não estar em conformidade com os requisitos de boas práticas de fabricação (BPF) e padrões de limpeza estabelecidos.

**RECOMENDAÇÃO/AÇÃO CORRETIVA:**

Realizar limpeza profunda nas áreas afetadas, utilizando produtos sanitizantes adequados para remoção.

Garantir que a limpeza seja conduzida por equipe treinada, com uso de Equipamentos de Proteção Individual (EPIs).

Estabelecer uma rotina de inspeção visual periódica para verificar a limpeza do forro e das estruturas (ex: semanal ou quinzenal, conforme criticidade).

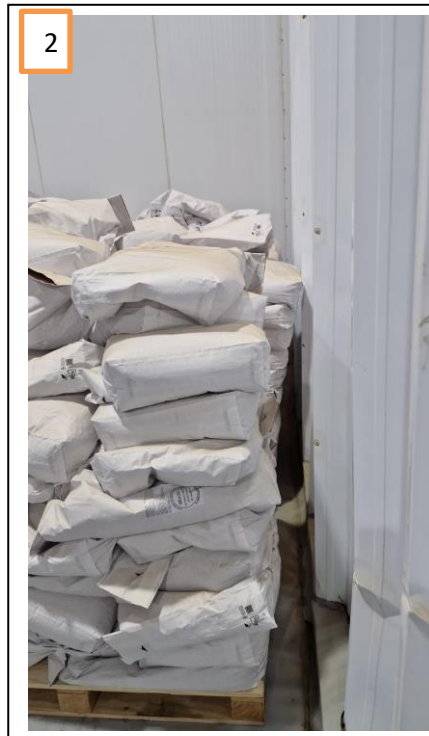
- **Imagem2**

**LOCAL:** FÁBRICA

**NÃO CONFORMIDADE:** Paletes rente às paredes impedindo a passagem.

**RECOMENDAÇÃO/AÇÃO CORRETIVA:**

Reposicionar todos os paletes, garantindo distância mínima de 30 cm das paredes.

Realizar limpeza e inspeção da área antes de reposicionar os paletes, para evitar a presença de pragas no local.

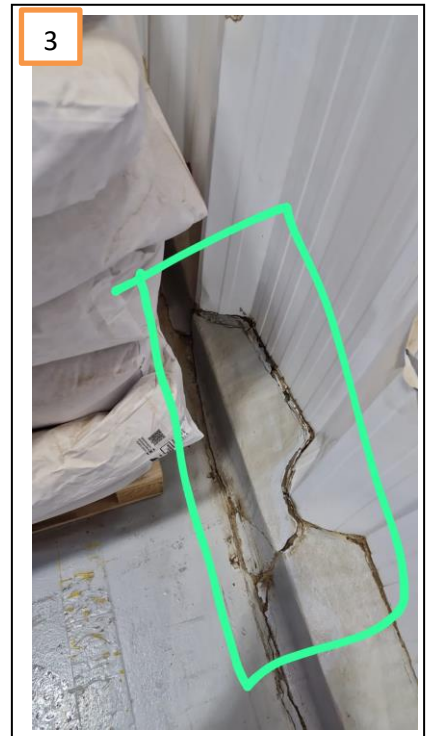
- **Imagem 3**

**LOCAL:** FÁBRICA

**NÃO CONFORMIDADE:** Fresta entre a parede e o piso.

**RECOMENDAÇÃO/AÇÃO CORRETIVA:**

Realizar o fechamento da fresta entre a parede e o piso por meio de aplicação de selante apropriado, garantindo que não sirva de esconderijo para as pragas, facilidade de limpeza e prevenção de acúmulo de sujidades.

Após a vedação, verificar a aderência e acabamento, assegurando que não permaneçam brechas.

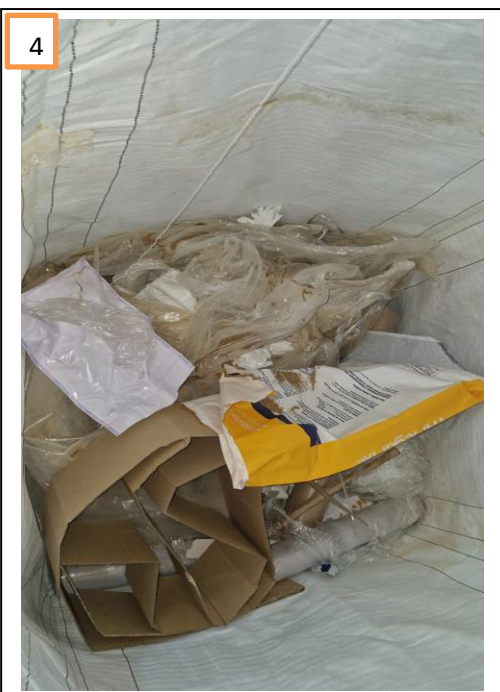
- **Imagem 4**  
**LOCAL:** PALETIZAÇÃO  
**NÃO CONFORMIDADE:** Beg com resíduos de levedura.  
**RECOMENDAÇÃO/AÇÃO CORRETIVA:**  
É necessário manter o local limpo, a fim de que não sirva de atrativo para as pragas.

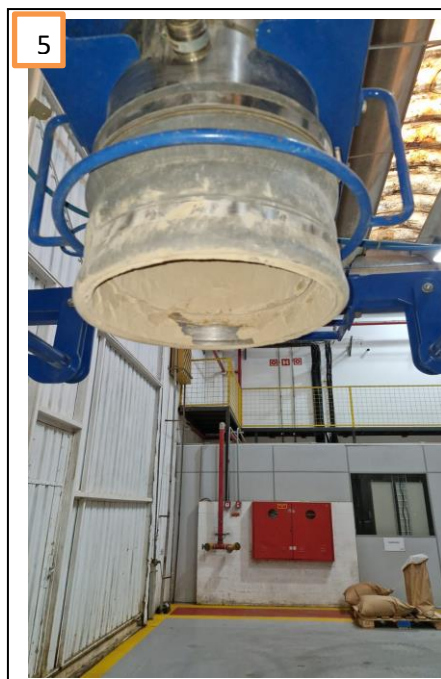
- **Imagem 5**  
**LOCAL:** AREA DE VAZAMENTO DE BEG  
**NÃO CONFORMIDADE:** Resíduos de levedura na tubulação.  
**RECOMENDAÇÃO/AÇÃO CORRETIVA:**  
Realizar a limpeza da tubulação para remover os resíduos de levedura e verificar se há pontos que favoreçam acúmulo, corrigindo-os se necessário. Manter inspeções regulares após o uso.

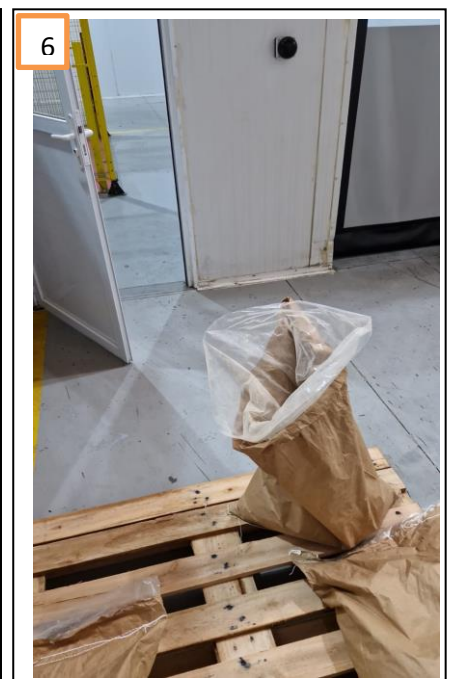
- **Imagem 6**  
**LOCAL:** AREA DE VAZAMENTO DE BEG  
**NÃO CONFORMIDADE:** Saco aberto com levedura.  
**RECOMENDAÇÃO/AÇÃO CORRETIVA:**  
Fechar ou descartar corretamente o saco de levedura, conforme o procedimento interno. Garantir que todos os sacos sejam armazenados bem fechados e identificar a causa para evitar recorrência.

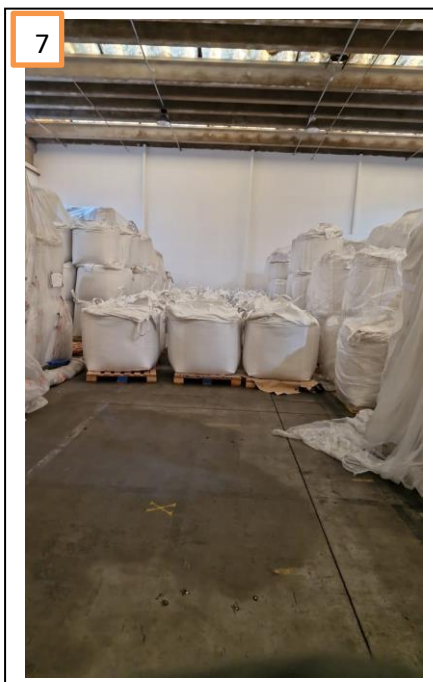
- **Imagem 7**  
**LOCAL:** G5 - 05C01  
**NÃO CONFORMIDADE:** Begs no corredor.  
**RECOMENDAÇÃO/AÇÃO CORRETIVA:**  
Retirar os bags do corredor e armazená-los no local adequado, mantendo a área de circulação livre para evitar obstruções e riscos.
