RELATÓRIO DE NÃO CONFORMIDADES

ICC INDUSTRIAL COMÉRCIO EXPORTAÇÃO E IMPORTAÇÃO S.A.
Endereço: Avenida João Antônio Meccatti, 1221 – Galpão 3 e 4 - Prédio Área
D1 – **ICC G7**

DATA: 26/01/2026

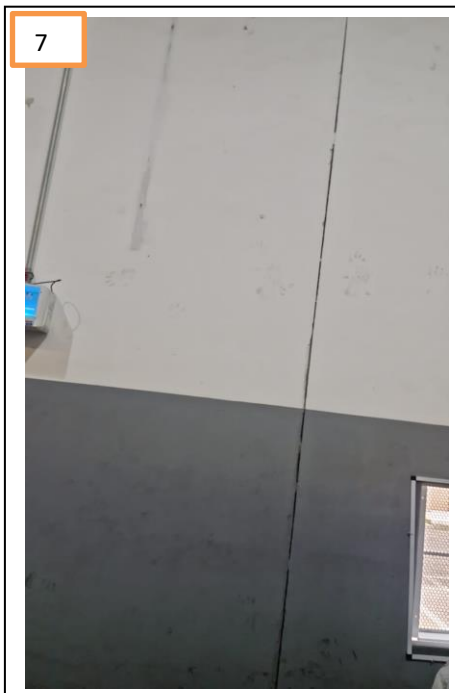
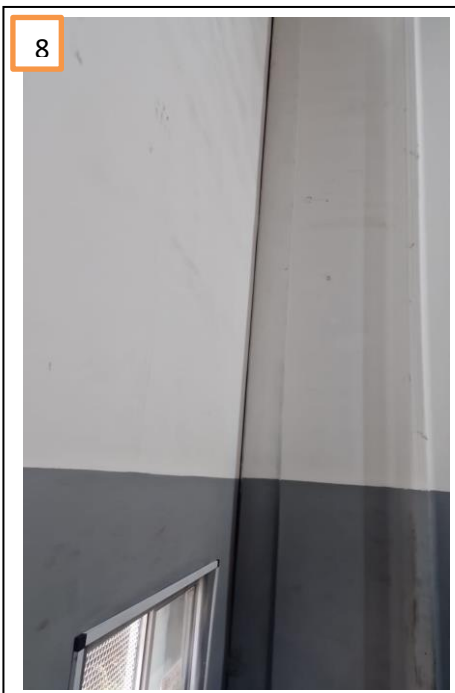
• **Imagem 3 E 4**

LOCAL: 07b02 / 07b12

- **NÃO CONFORMIDADE:** Beg com levedura exposta

- **RECOMENDAÇÃO/AÇÃO CORRETIVA:** Realizar a proteção imediata do bag contendo levedura, utilizando embalagem ou cobertura adequada para evitar contaminação. Avaliar as condições de armazenamento, garantindo que o material permaneça devidamente fechado, identificado e protegido. Reforçar a orientação aos colaboradores quanto às boas práticas de armazenamento e manuseio, prevenindo recorrências.
- **Imagem 5,6,7 E 8**
LOCAL: G7
- **NÃO CONFORMIDADE:** Trincas na parede
- **RECOMENDAÇÃO/AÇÃO CORRETIVA:** Avaliar a extensão e a causa das trincas na parede. Realizar o reparo adequado, com tratamento das fissuras, aplicação de massa apropriada e posterior acabamento (selagem e pintura), garantindo superfície íntegra, lisa e de fácil higienização.
